DOCUMENTO DI VALUTAZIONE DEI RISCHI
ISTITUTO D'ISTRUZIONE SUPERIORE "MENEHINI"
VIA A. MORINO - EDOLO (BS)

25/10/2023	CUCCHI Massimo
Data sopralluogo	Elaboratore

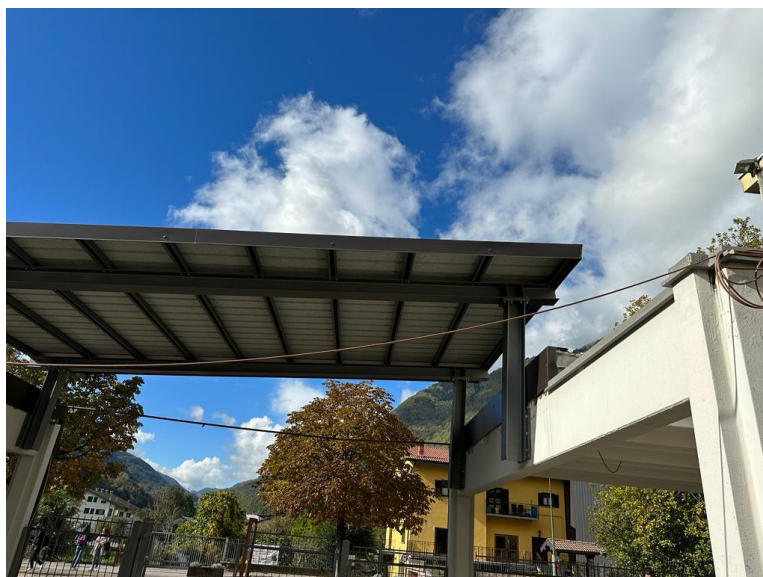
A seguito del sopralluogo avvenuto in data 25/10/2023 si segnala che in coincidenza dei lavori di rialzo per facilitare l'altezza di accesso ai mezzi di soccorso(superiore a 4 mt) in coincidenza dell'accesso al plesso scolastico è stato posizionato un tubo metallico contenente cavi elettrici e cavi elettrici e la tiratura di un ulteriore cavo; questo puo' risultare pericoloso in caso di passaggio di mezzi di soccorso in quanto potrebbero essere divelti e causare corto circuito. Inoltre il tubo metallico evidenzia un non corretto sostegno(il tubo non è correttamente giuntato) che in presenza di neve e ghiaccio potrebbe per il peso aprirsi e cadere verso terra. Vedi foto.

Provvedere alla corretta manutenzione dell'immobile(interna e sterna) come previsto all'ente proprietario e definito dall'art.18 c3 Dlgs 81-08

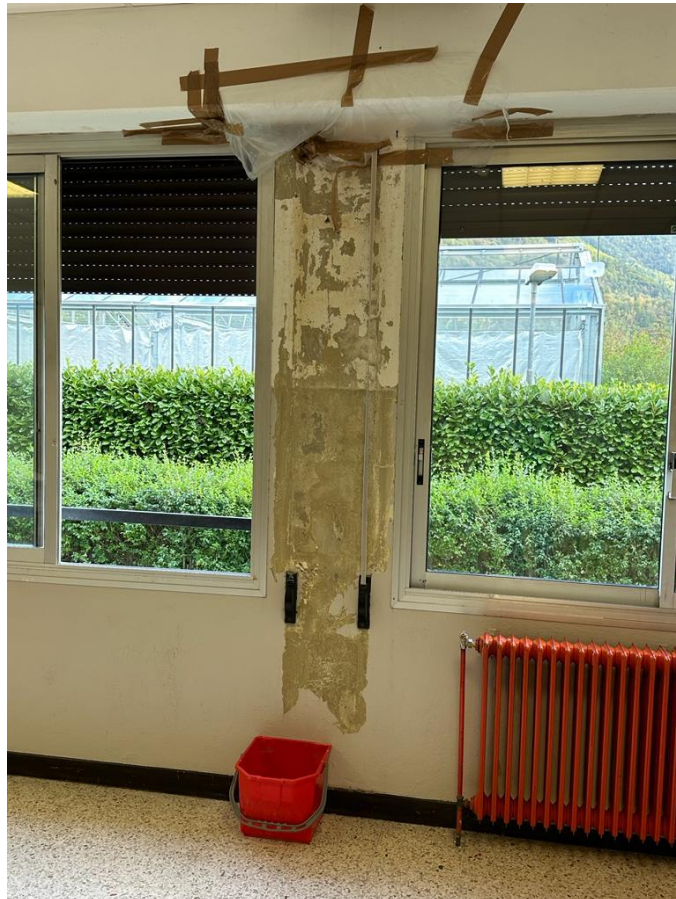
A seguito del sopralluogo eseguito in data 25/10/2023 si segnalano copiose infiltrazioni di acqua nell'aula B1.1.044 al primo piano vedi foto.

Provvedere alla verifica-causa e successivamente riparazione dell'infiltrazione di acqua nell'aula B1.1.044 al primo piano, in quanto causa ammaloramento della struttura, non garantisce condizioni igienico sanitarie minime per gli occupanti dell'aula e puo' essere causa di caduta per scivolamento. [Priorità 1]

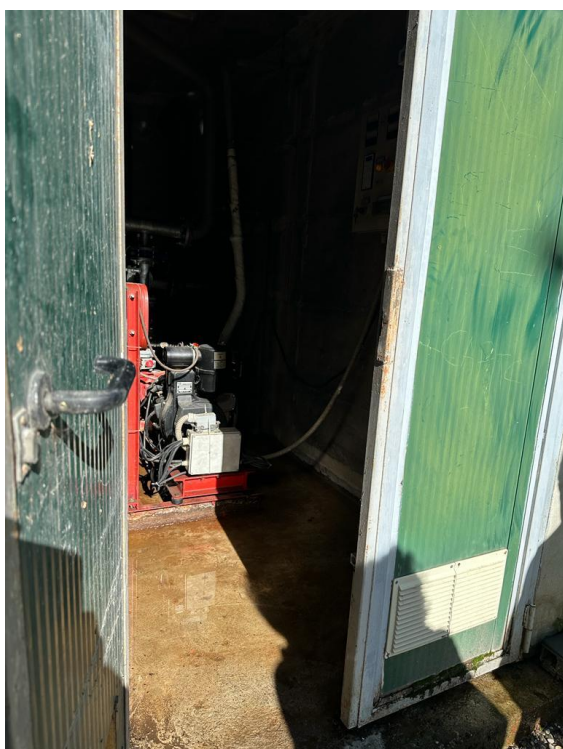
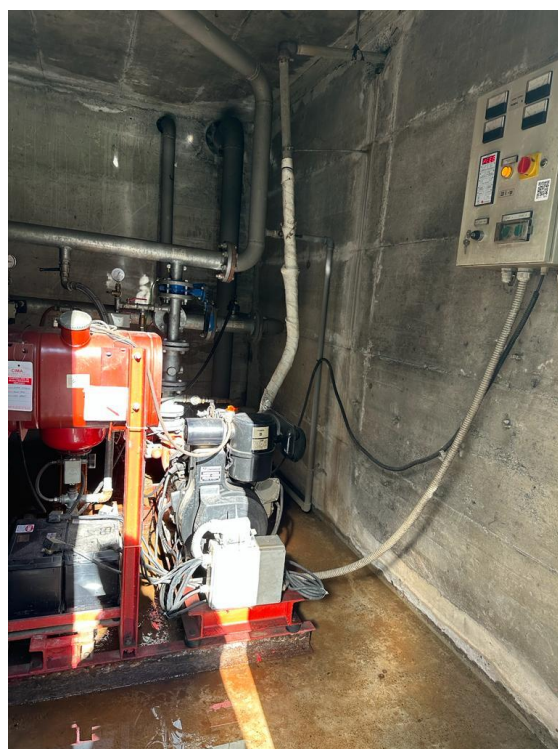
Alla data di emissione di questo documento la Provincia non ha ancora provveduto alla riparazione dell'Impianto.

Provvedere URGENTEMENTE alla verifica e causa della perdita di acqua nel locale di pressurizzazione dell'impianto idrico antincendio; con le apparecchiature in tensione potrebbero verificarsi folgorazioni di tipo diretto indiretto ed eventualmente innescarsi corto circuiti causa di incendi generalizzati.
